Institut für Baustoffkunde und Materialprüfung
der Technischen Hochschule Braunschweig

P r ü f b e r i c h t

über die Prüfung von zwei Dachstühlen auf Widerstands-
fähigkeit gegen Feuer.

1958

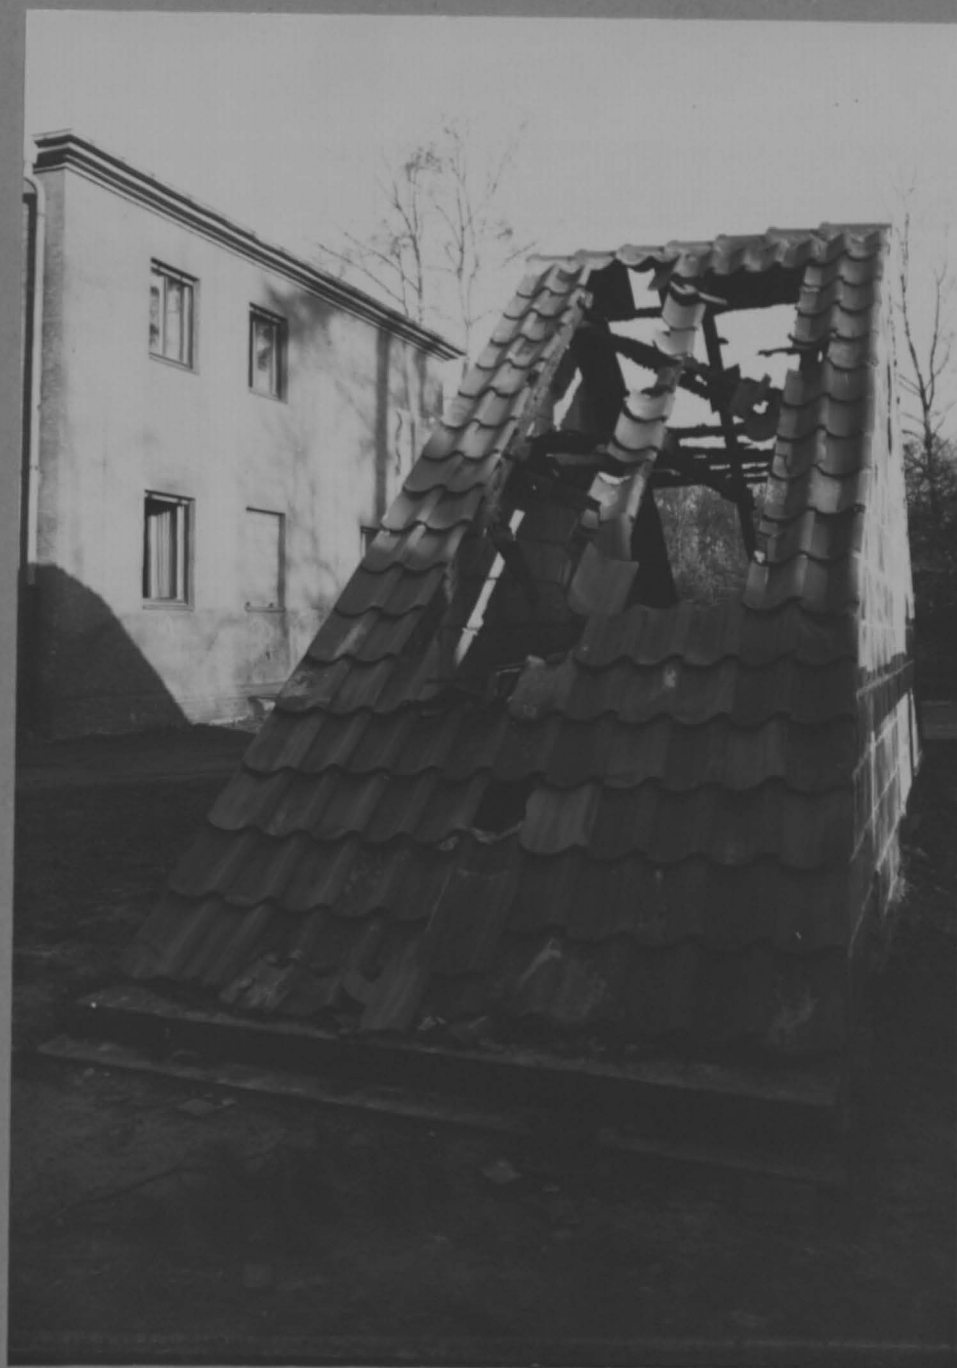
Anlage 7 zum
Prüfungszeugnis
Prüfbericht

Versuchs- dauer (Min.)	Beobachtungen am Dachstuhl I
0.	Versuchsbeginn, bis zur 5. Min. häufiges Verlöschen der Brenner.
5.	Erste zusätzliche Zuluftöffnungen werden hergestellt.
7.	Flammen schlagen aus der Giebelöffnung. Starkes Knistern wird hörbar.
8.	Fast alle Holzteile sind entflammt. Weiterhin starke Qualmentwicklung.
19.	Ausfall der meisten Thermoelemente auf den Dachziegeln.
25.	Erste Dachlatte durchgebrannt, Einsturz einiger Dachziegel auf der nicht mit Feuerschutzmittel behandelten Dachstuhlseite.
32.	Durchbrand auf der gestrichenen Seite, Einsturz einiger Dachziegel, Versuchsende. (Endzustand vergl. Anl. 7)

Beim Dachstuhl I fand durch das Feuerschutzmittel eine Verzögerung des Durchbrandes von ca. 7 Minuten statt. Beim Dachstuhl II fand der Durchbrand bei beiden Flammenschutzmitteln fast zur selben Zeit statt.

Der Durchbrand erfolgte beim Dachstuhl I bei einer Firsttemperatur von ca. 500 °C nach 25 bzw. 25+7 Minuten und beim Dachstuhl II bei einer Firsttemperatur von 700 bis 800 °C nach 14 bzw. 18 Minuten.

Dachstuhl I nach dem Brand

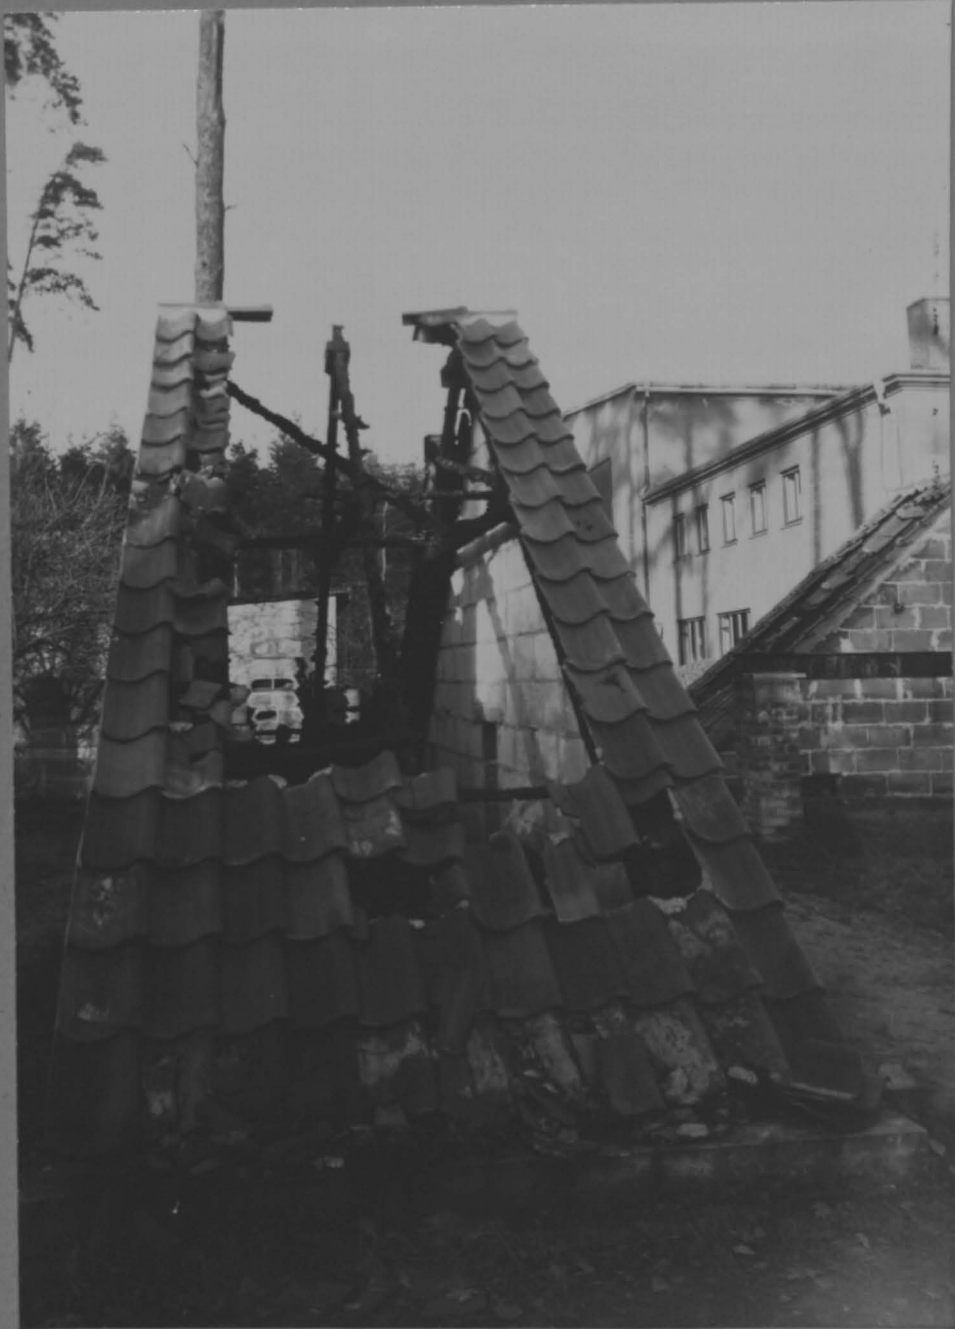
Anlage 8 zum
Prüfungszeugnis
Prüfbericht

Versuchs- dauer (Min.)	Beobachtungen am Dachstuhl II
0.	Versuchsbeginn.
2.	Knistergeräusch im Innern. Es wird Schaumbildung vom Feuerschutzmittel Albi SKK erkennbar.
4.	Schaumteile fliegen stellenweise ab.
6.	Starke Qualmentwicklung in oberer Dachhälfte.
9.	Entstehung von Rissen in Dachziegeln auf der mit Albert DS behandelten Dachstuhlseite.
12.	Klaffende Fugen in den Dachziegeln am First auf der mit Albert DS behandelten Dachstuhlhälfte.
14.-17.	Durchbrand und teilweiser Einsturz auf der mit Albert DS behandelten Seite.
18.-21.	Durchbrand und teilweiser Einsturz auf der mit Albi-SKK behandelten Seite.
26.	Einsturz des Firstbalkens.
28.	Der Versuch wird abgebrochen. (Endzustand vergl. Anl.8)

Dachstuhl II nach dem Brand
